**Έκθεση διερεύνησης βιντεοσκοπικού υλικού διέλευσης
της εμπορικής αμαξοστοιχίας 63503 από τις σήραγγες
Πλαταμώνα και Ραψάνης**

Δρ. Απόστολος Βασιλάκος
Διπλ. Μηχανολόγος Μηχανικός

Λάρισα, 13/02/2025

A. Σύνθεση Εμπορικής Αμαξοστοιχίας 63503.

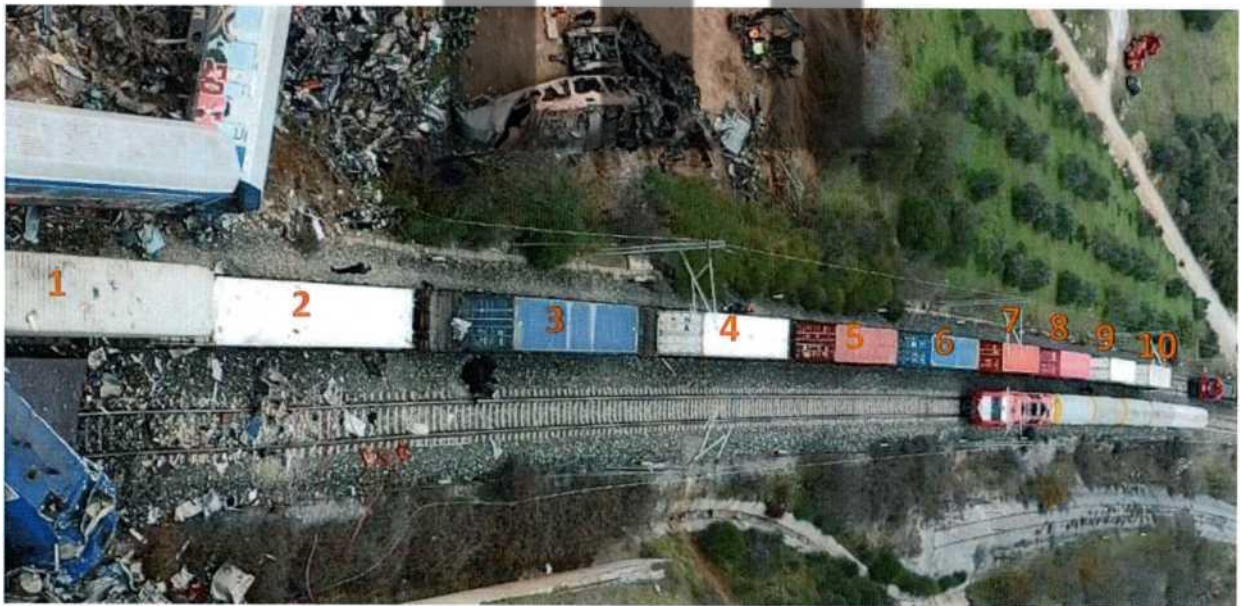
Φωτο 10. Σύσταση εμπορικού συρμού (10 container)

3. Η σειρά σχηματισμού του συρμού **63503** συμπίπτει τόσο με τις φωτογραφίες από τον τόπο του δυστυχήματος (Φωτο **10 και 11** παραπάνω) και τα έγγραφα της Hellenic Train (**Πίνακας 1**), όσο και με την ανάλυση των παραπάνω βίντεο.

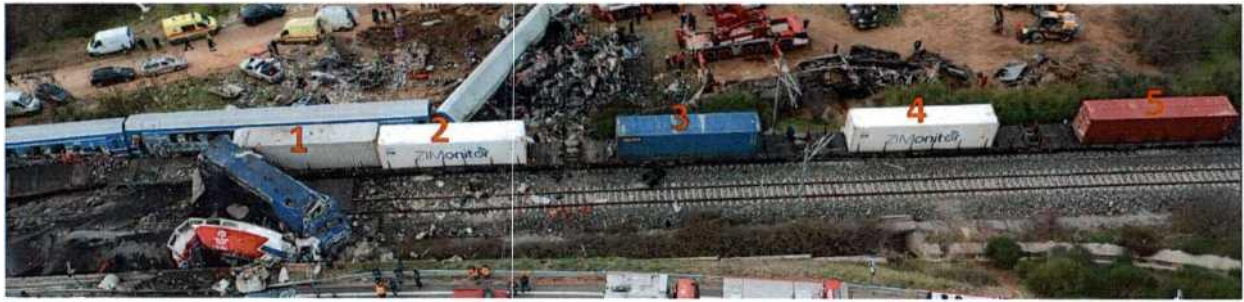
Φωτο 11. Τα 5 πρώτα container του εμπορικού συρμού

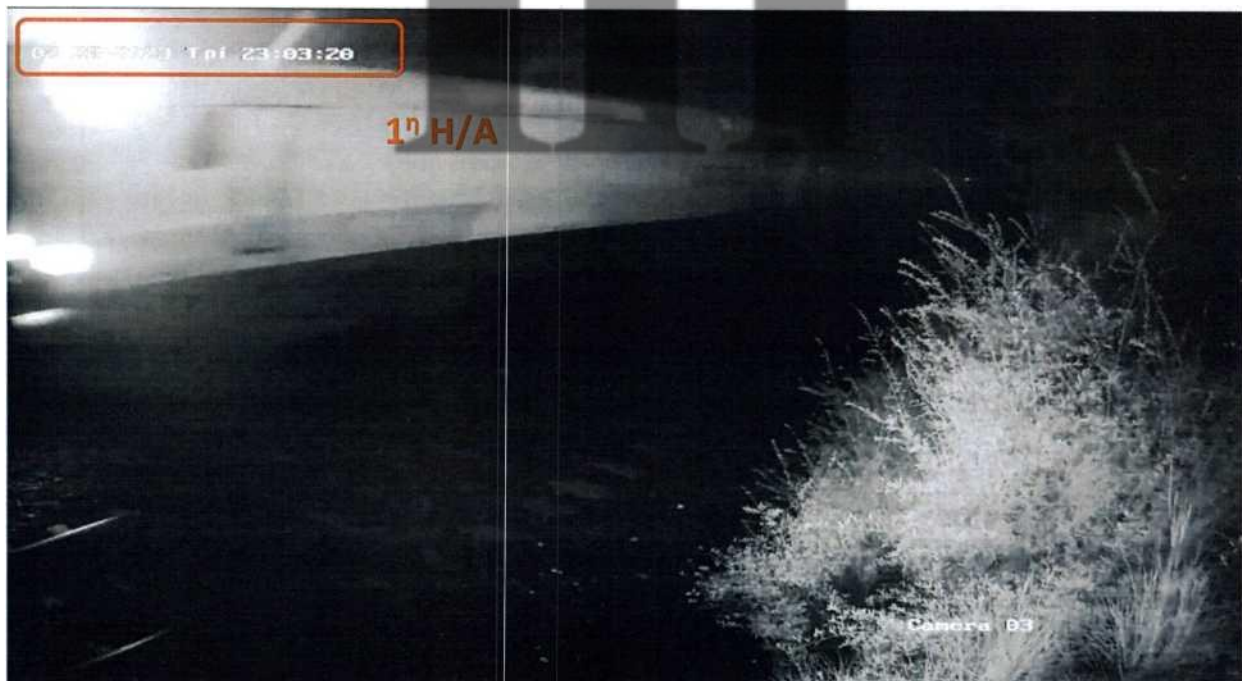
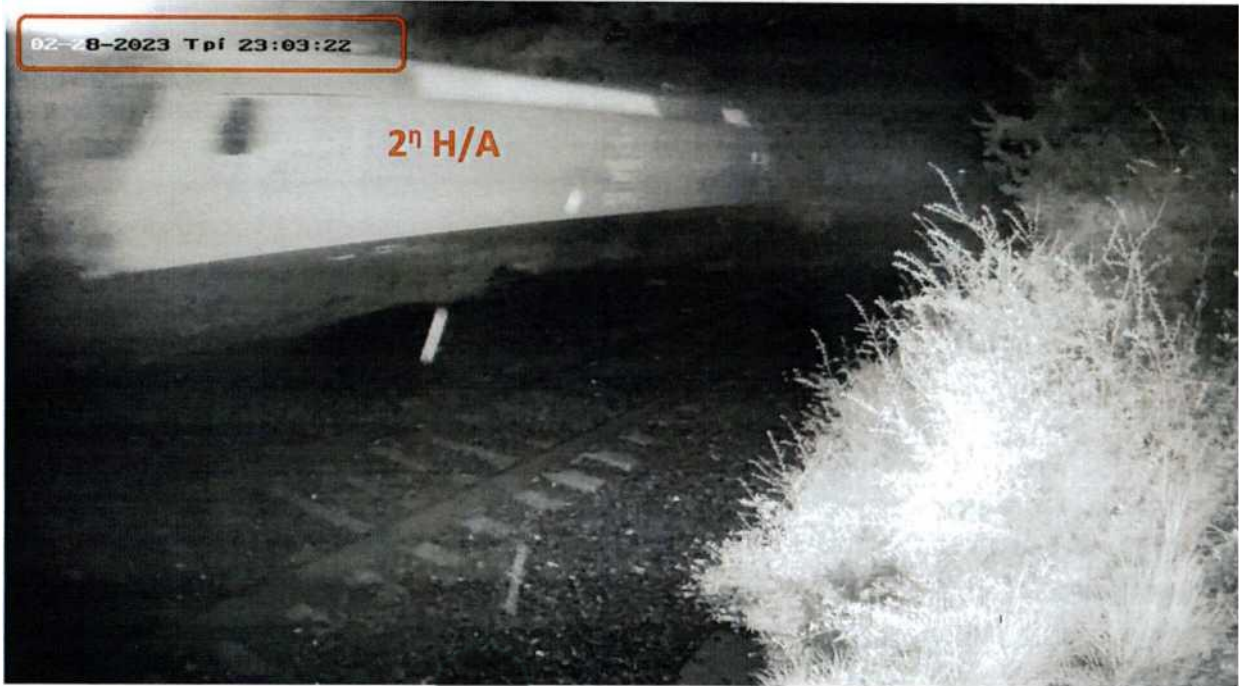
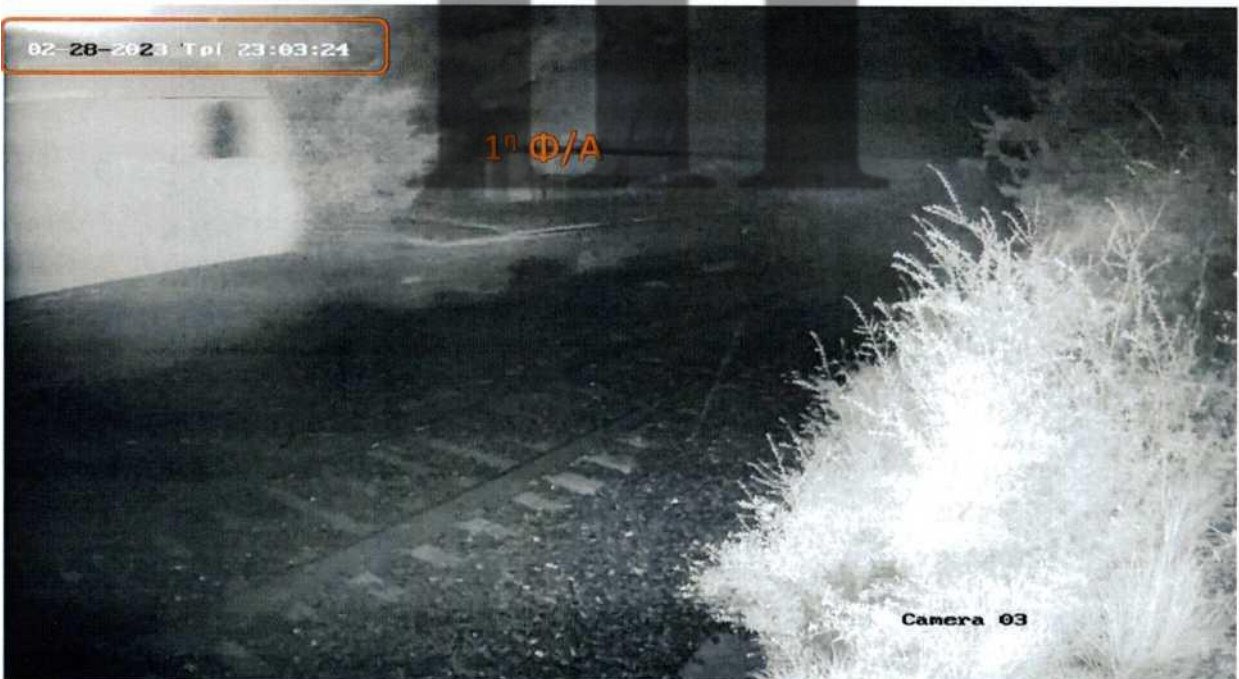
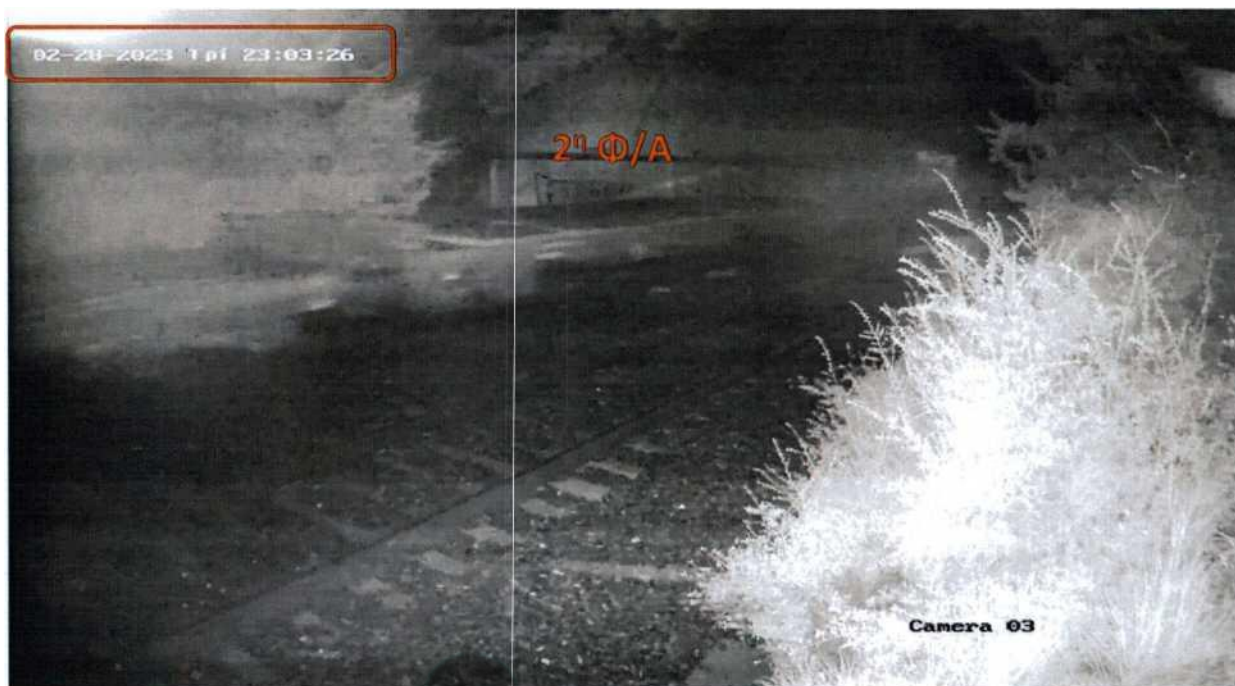
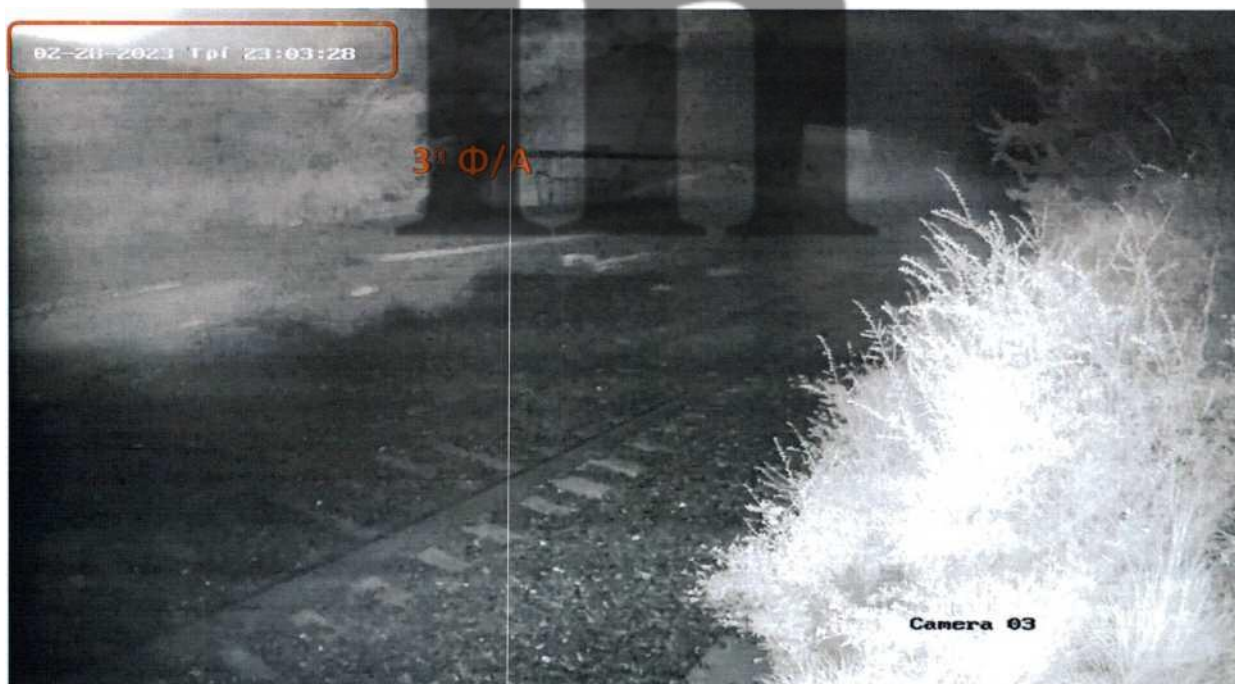
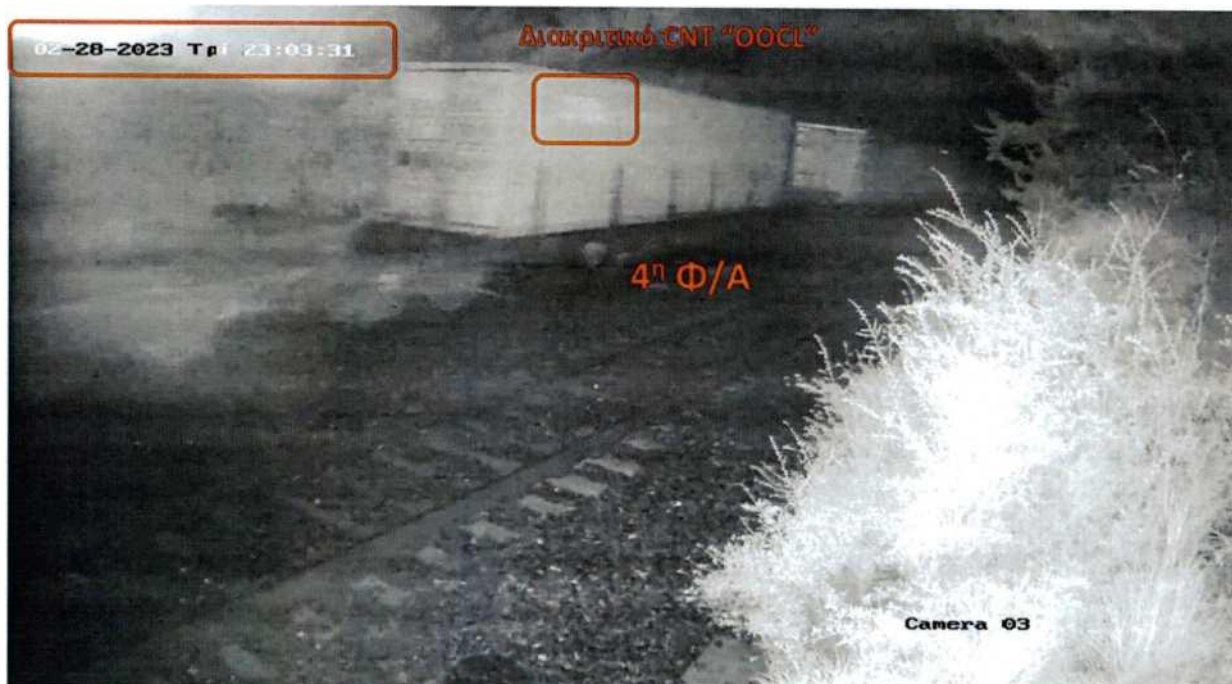
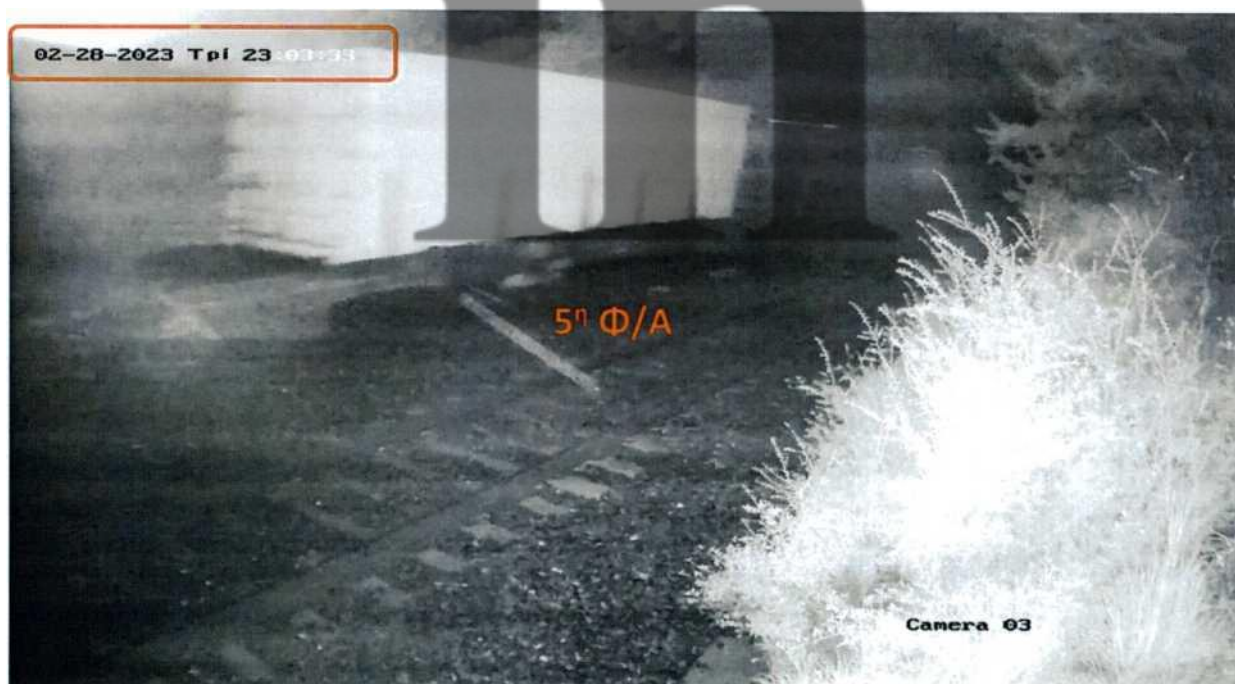
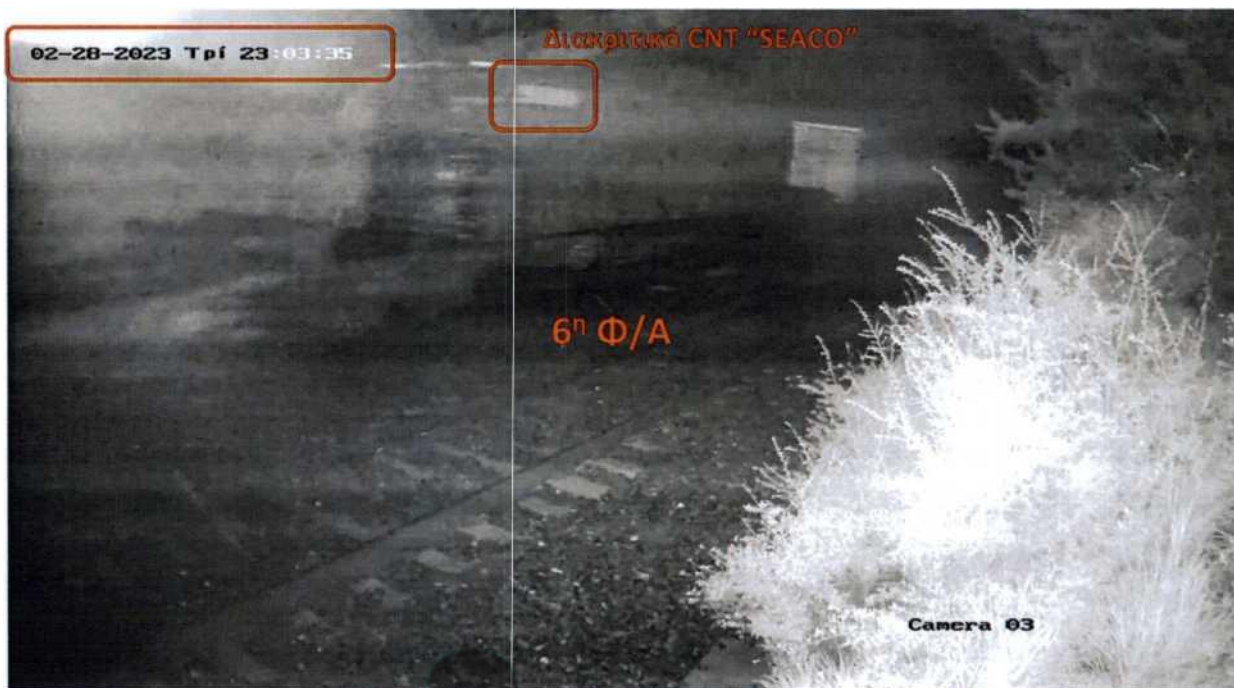
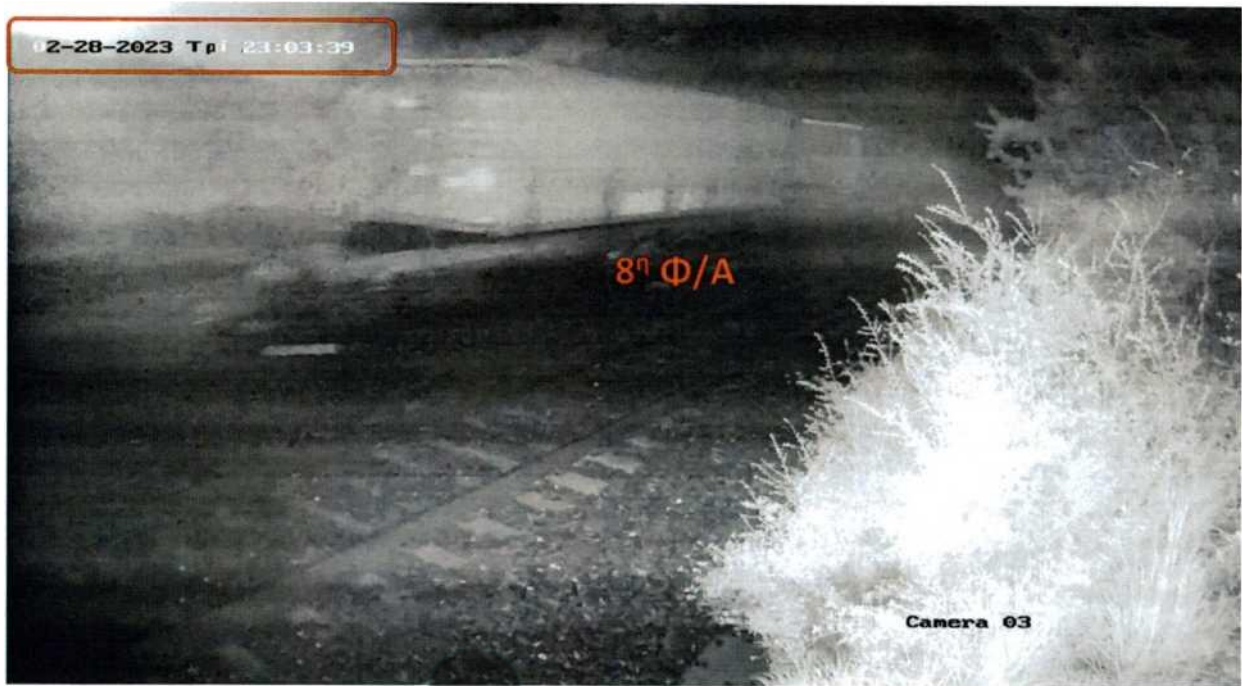
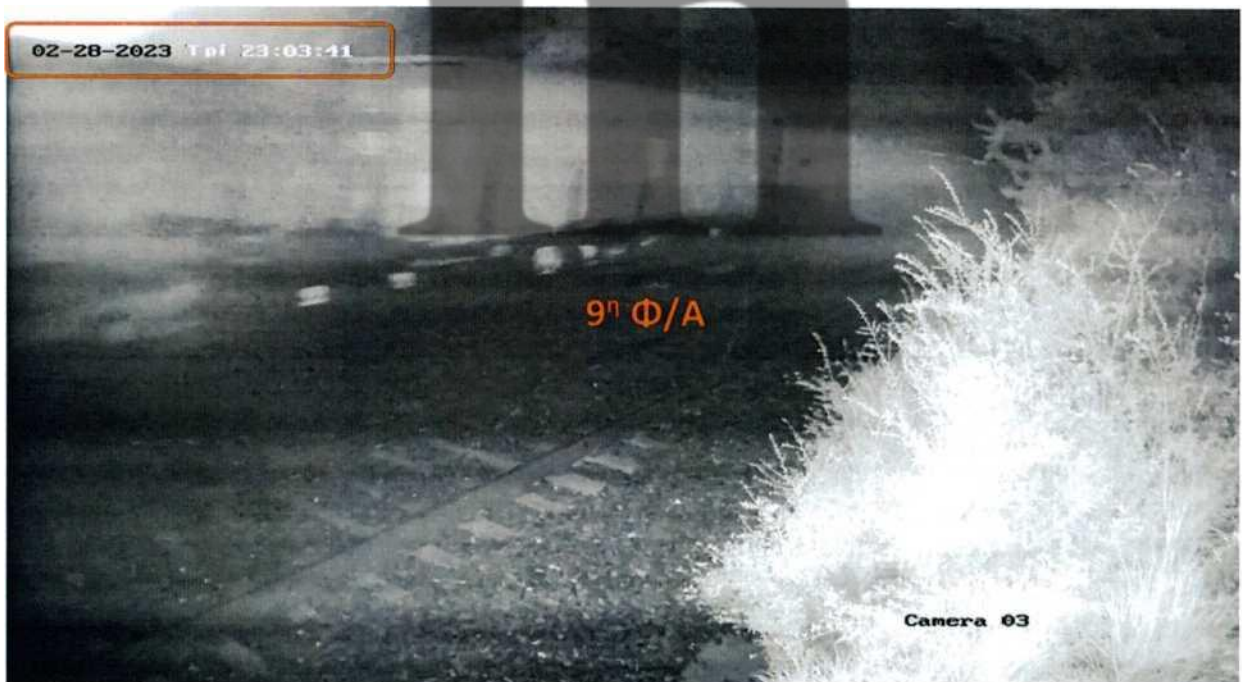
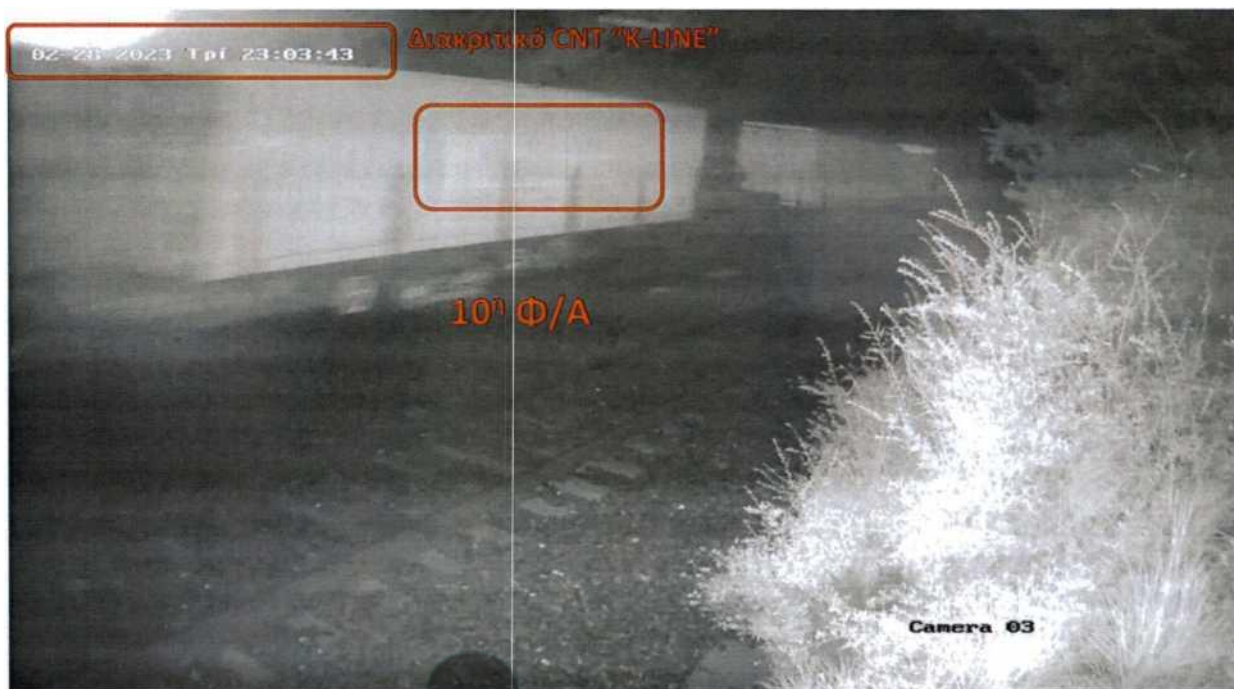
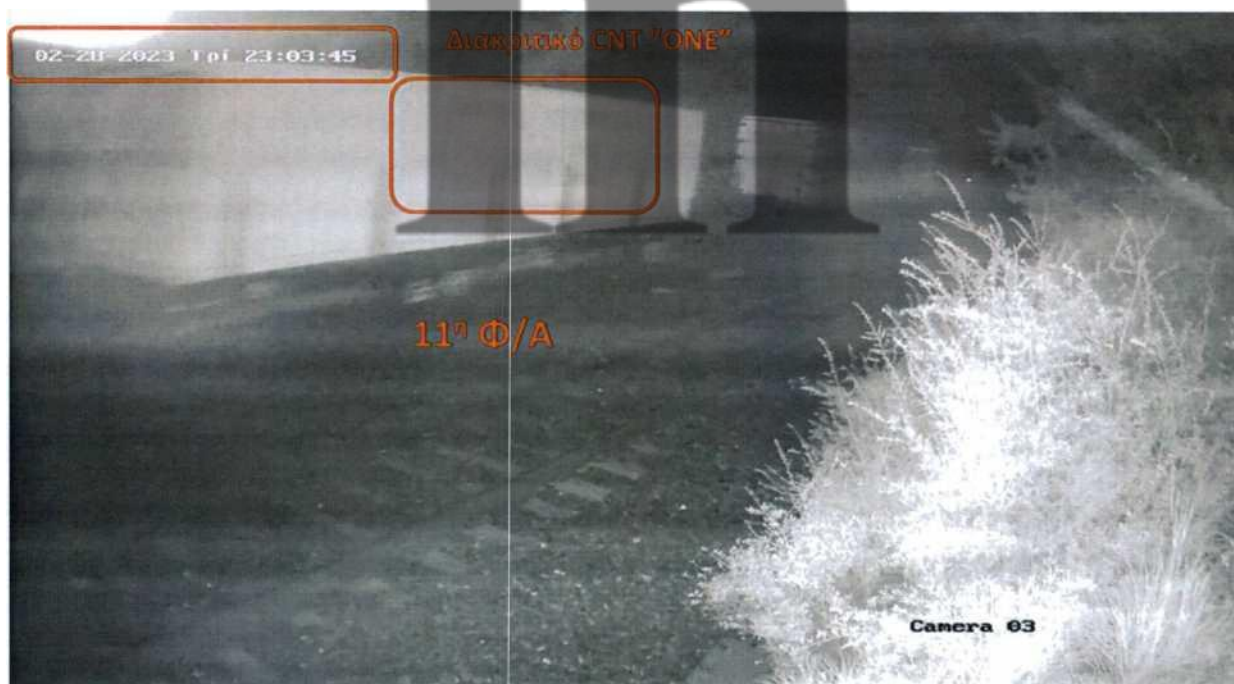
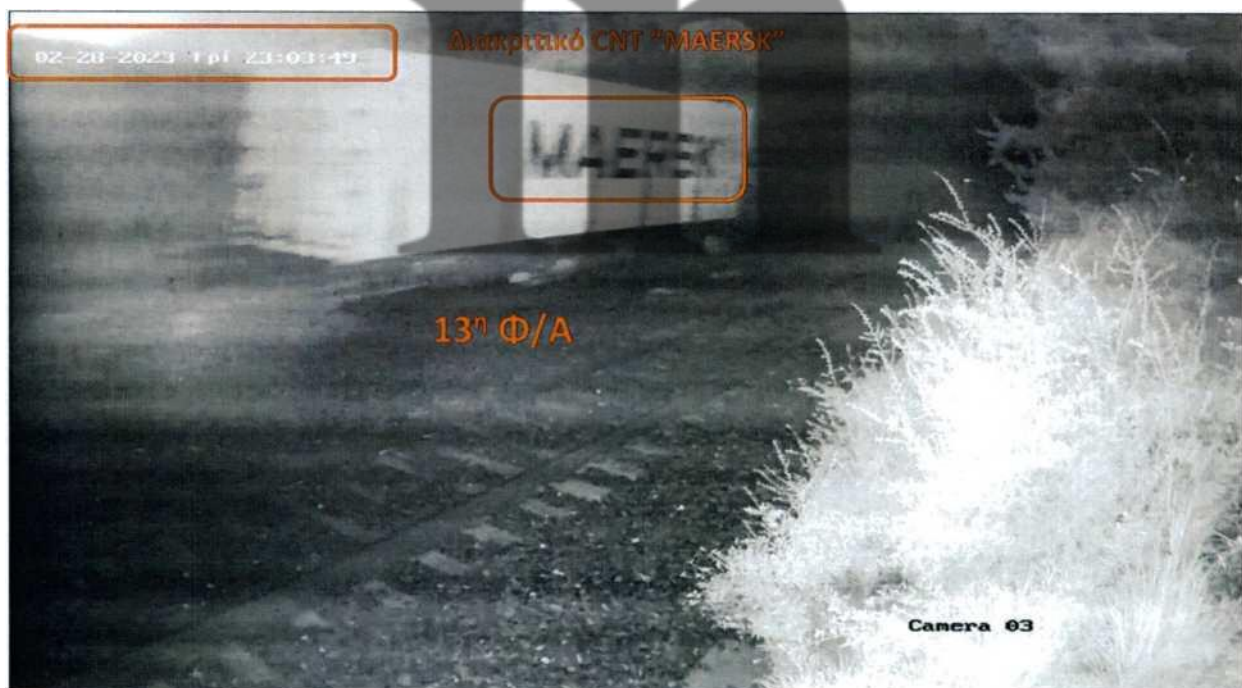
Από την **προβολή του 1^{ου} βίντεο** (έξοδος σήραγγας Πλαταμώνα) κατ' αρχήν προέκυψε ότι η κάμερα βρίσκεται εκτός της σήραγγας στην νότια πλευρά (έξοδος προς Λάρισα) και παρουσιάζει τον συρμό να διέρχεται κινούμενος στην γραμμή καθόδου με κατεύθυνση προς Λάρισα. Η κάμερα καταγραφής είναι συνδεδεμένη στο κανάλι 3 (Camera 3) του καταγραφικού και η ημερομηνία και η ώρα είναι αντίστοιχα **28-2-2023 και 23.03**. Από την **ανάλυση του 1^{ου} βίντεο** προέκυψαν οι κάτωθι εικόνες:

1. Ο εμπορικός συρμός καί στα 2 βίντεο αποτελείται από **2 Η/Α, 3 Φ/Α** με λαμαρίνες και 10 Φ/Α με container, όπως ακριβώς και ο συρμός της **63503** εμπορικής αμαξοστοιχίας

4. Οι τρεις πρώτες φορτάμαξες που είναι έμφορτες με λαμαρίνες, έχουν τα πλαϊνά παραπέτα (κάθετοι δοκοί) κατεβασμένα, λόγω του μεγαλύτερου πλάτους των λαμαρινών από αυτό των φορταμαξών και έχουν μόνο τα εμπρόσθια και τα οπίσθια παραπέτα ανασηκωμένα. Αντίθετα, στις υπόλοιπες 10 φορτάμαξες που είναι έμφορτες με container, τα πλαϊνά παραπέτα είναι ανασηκωμένα.

5. Σε καμιά από τις φορτάμαξες τόσο αυτές που είναι έμφορτες με λαμαρίνες όσο και σε αυτές που είναι έμφορτες με container, δεν φαίνεται να είναι τοποθετημένα άλλα δοχεία ή βυτία, πέραν του επίσημου φορτίου που είναι οι λαμαρίνες και τα container.
