**Έκθεση διερεύνησης βιντεοσκοπικού υλικού διέλευσης
της εμπορικής αμαξοστοιχίας 63503 από τις σήραγγες
Πλαταμώνα και Ραψάνης**

Δρ. Απόστολος Βασιλάκος
Διπλ. Μηχανολόγος Μηχανικός

Λάρισα, 13/02/2025

A. Σύνθεση Εμπορικής Αμαξοστοιχίας 63503.

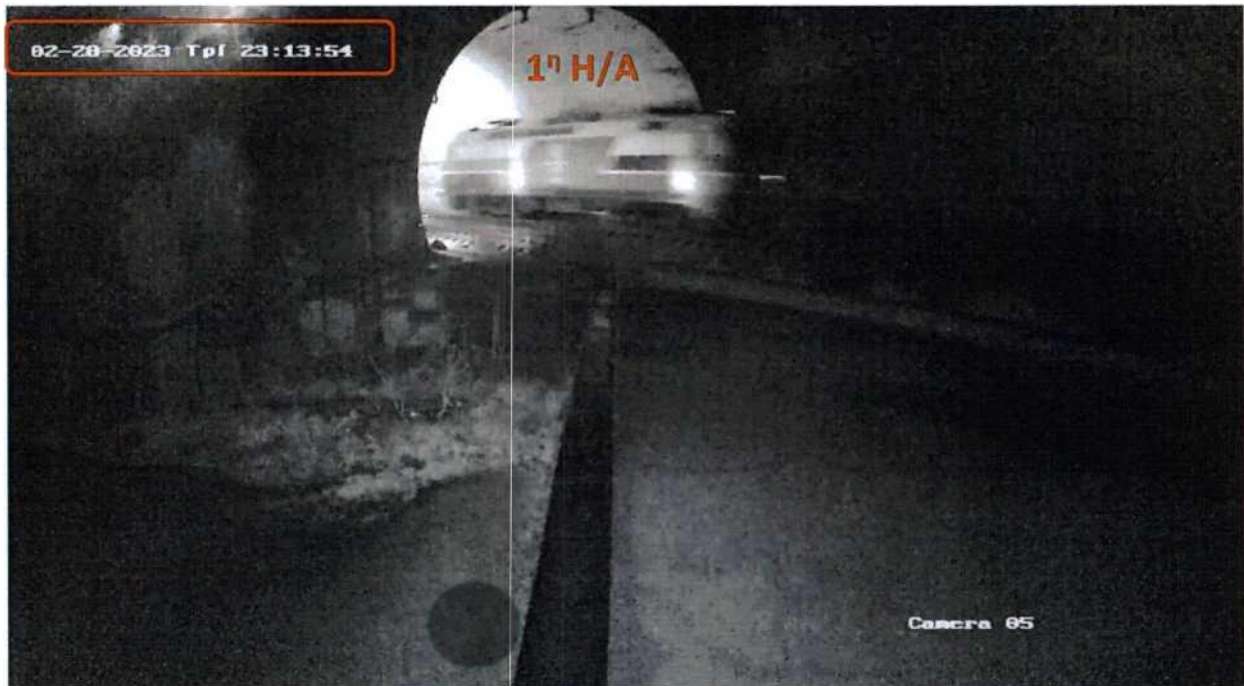
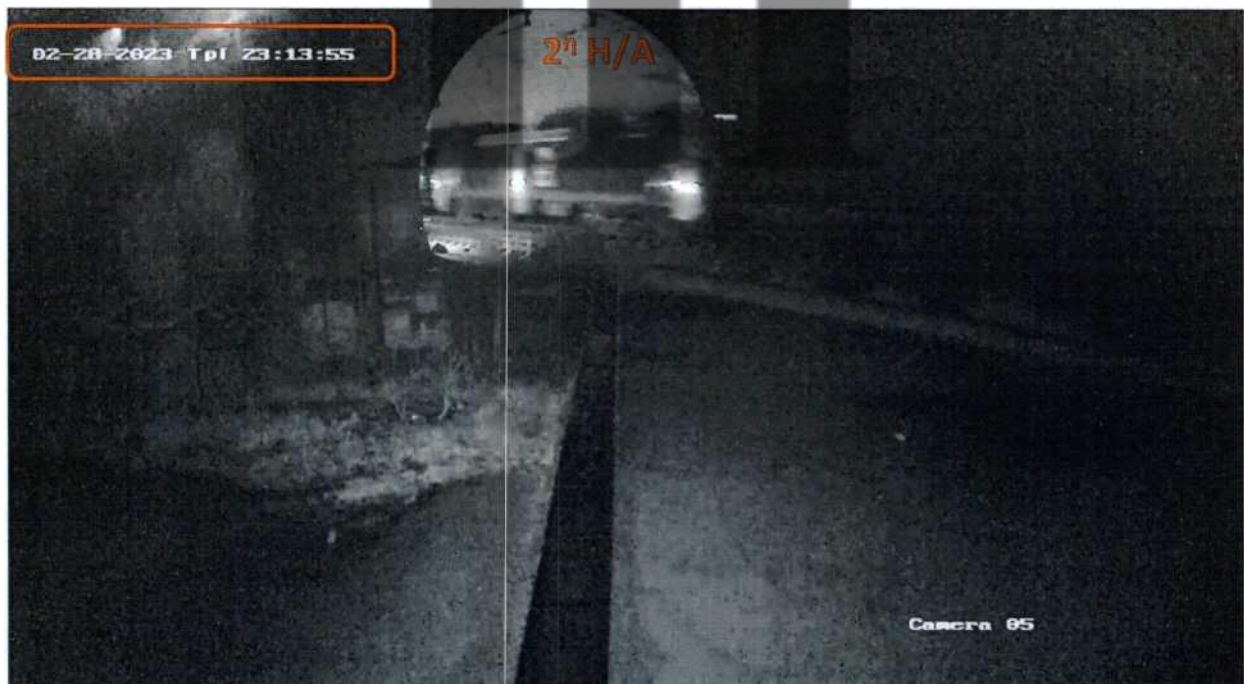
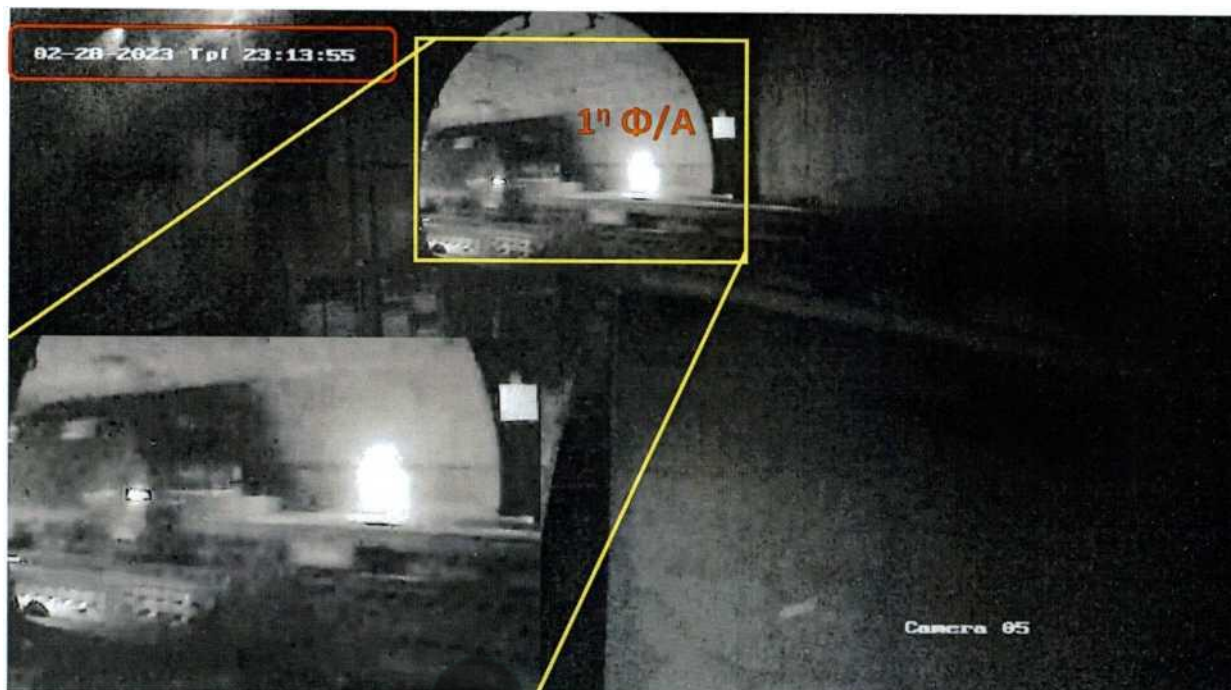
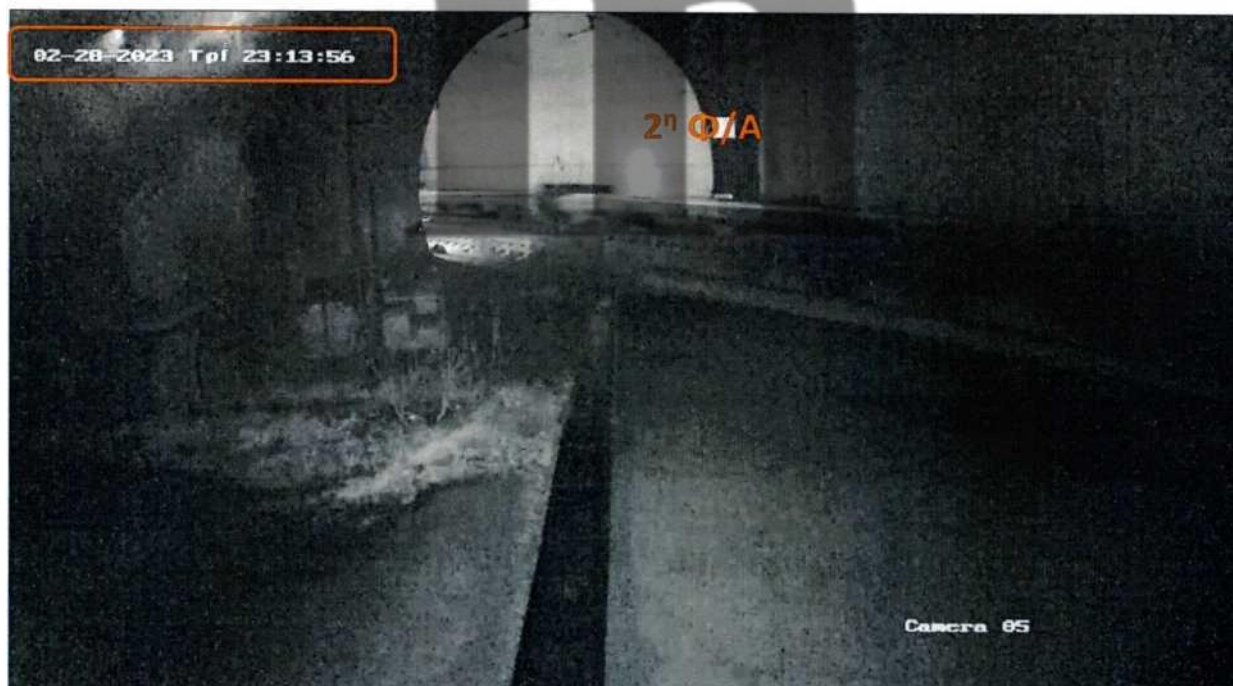
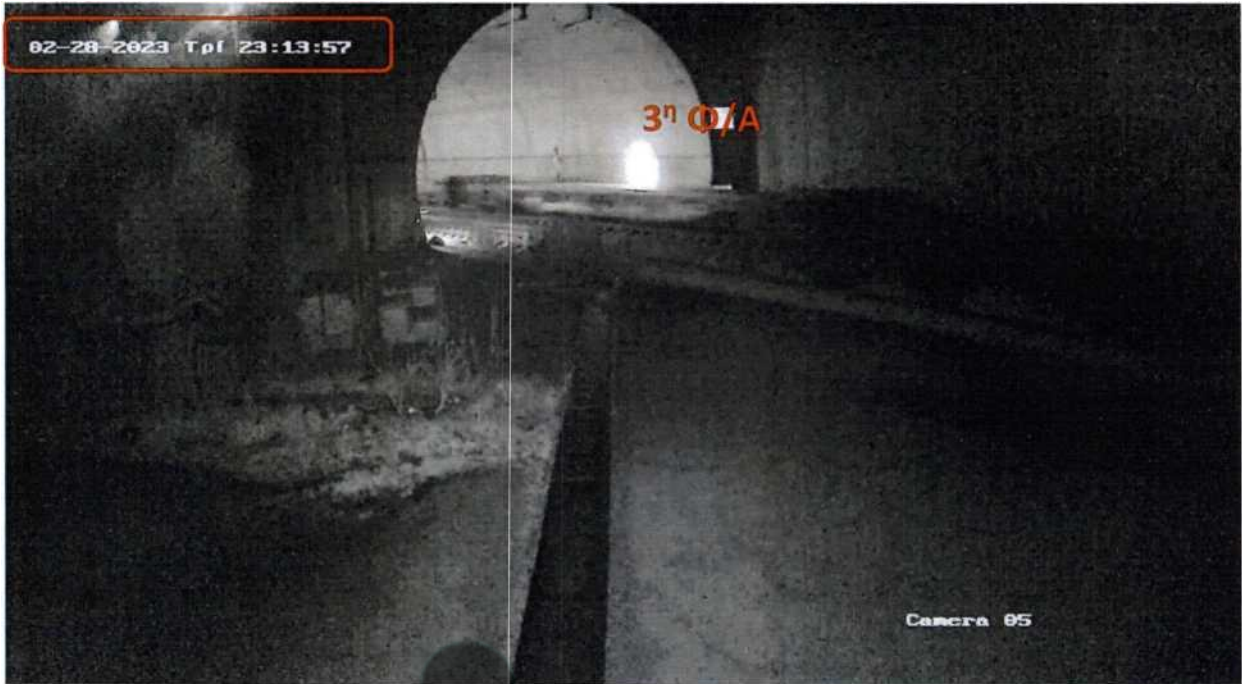
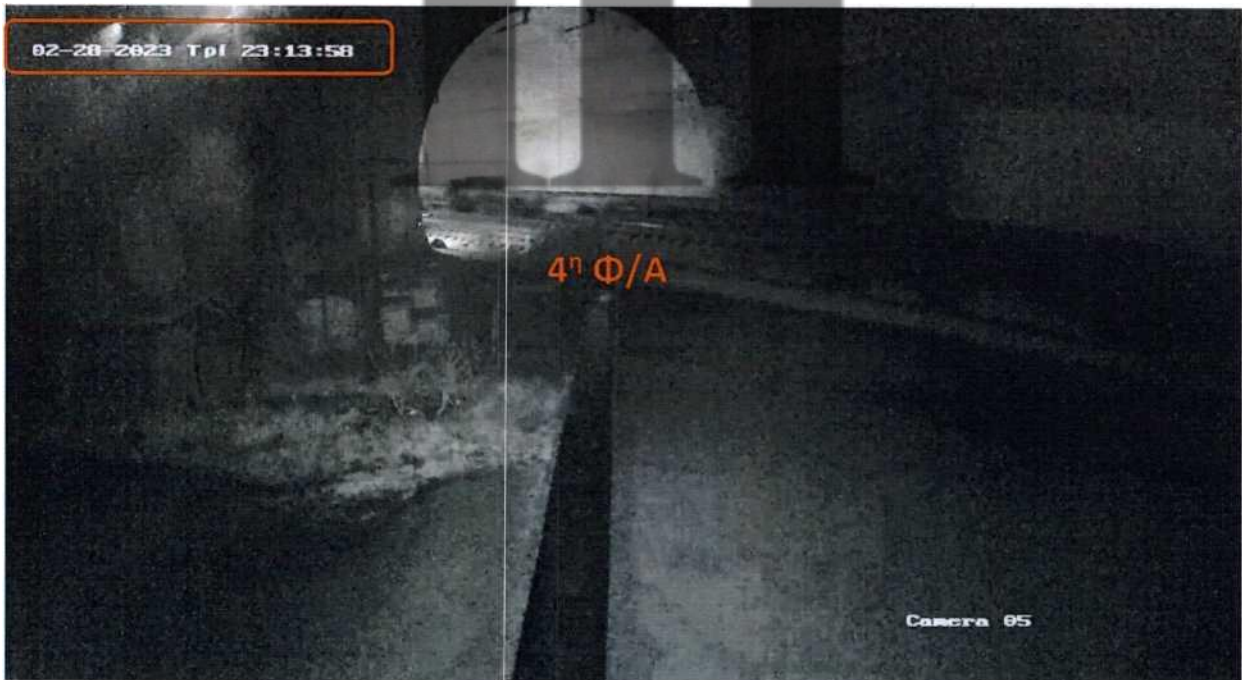
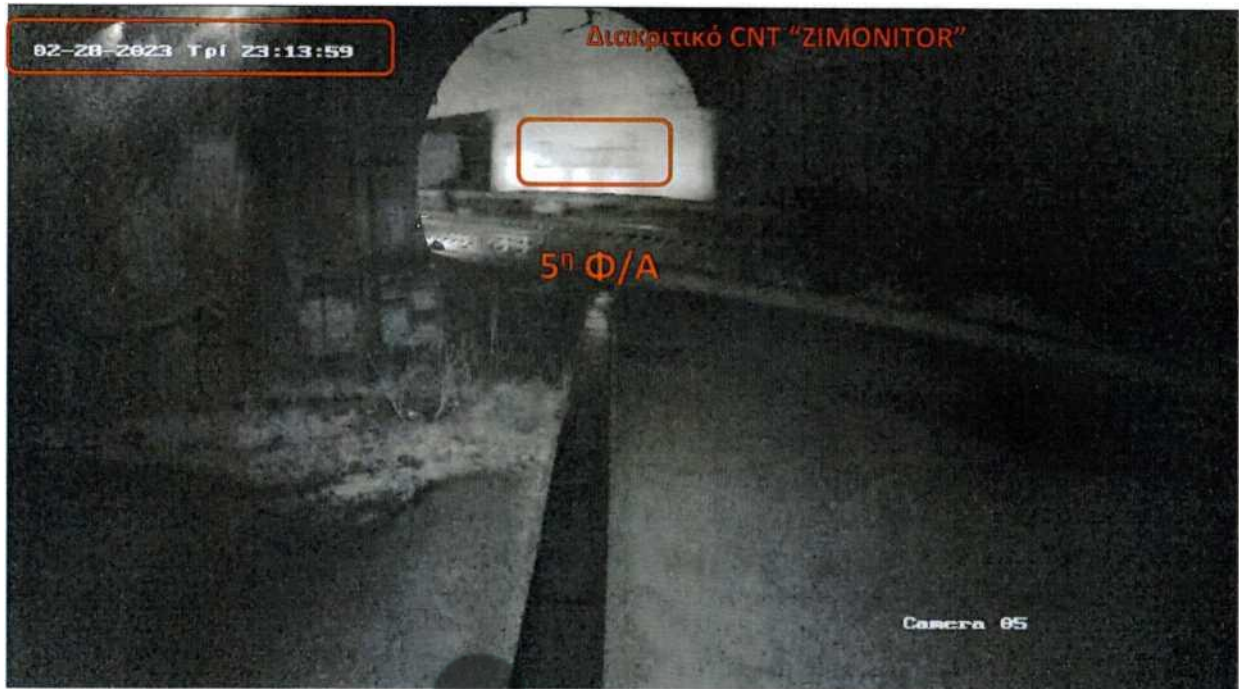
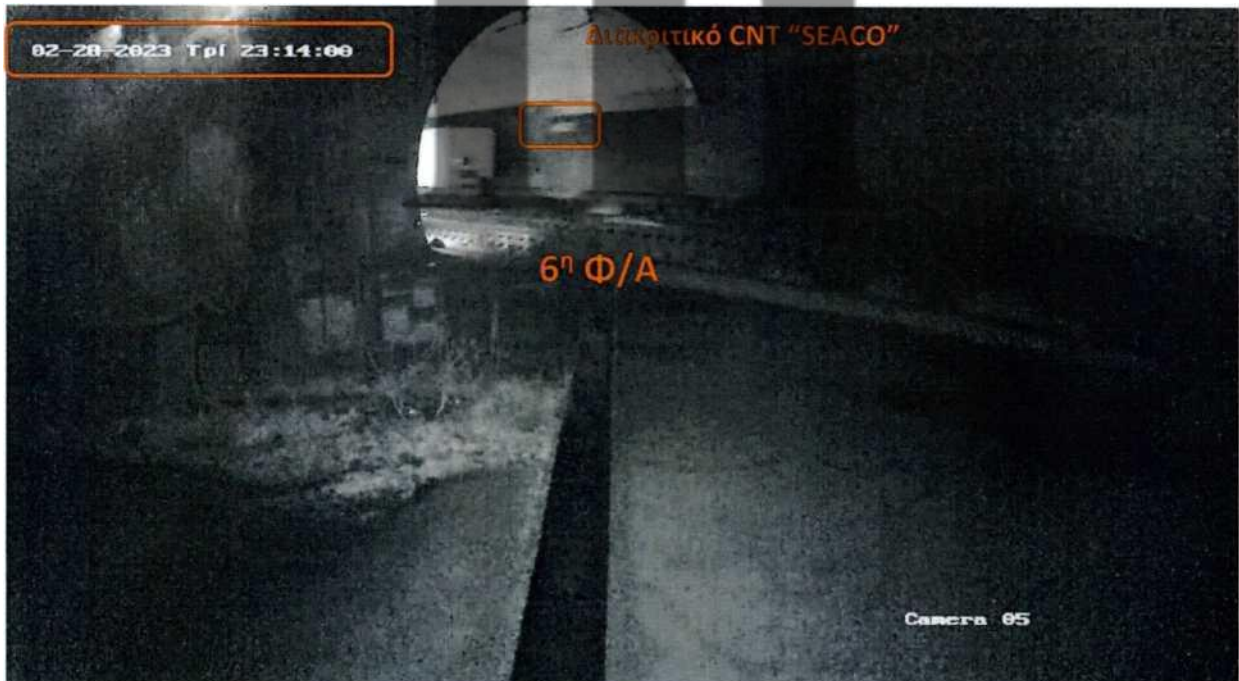
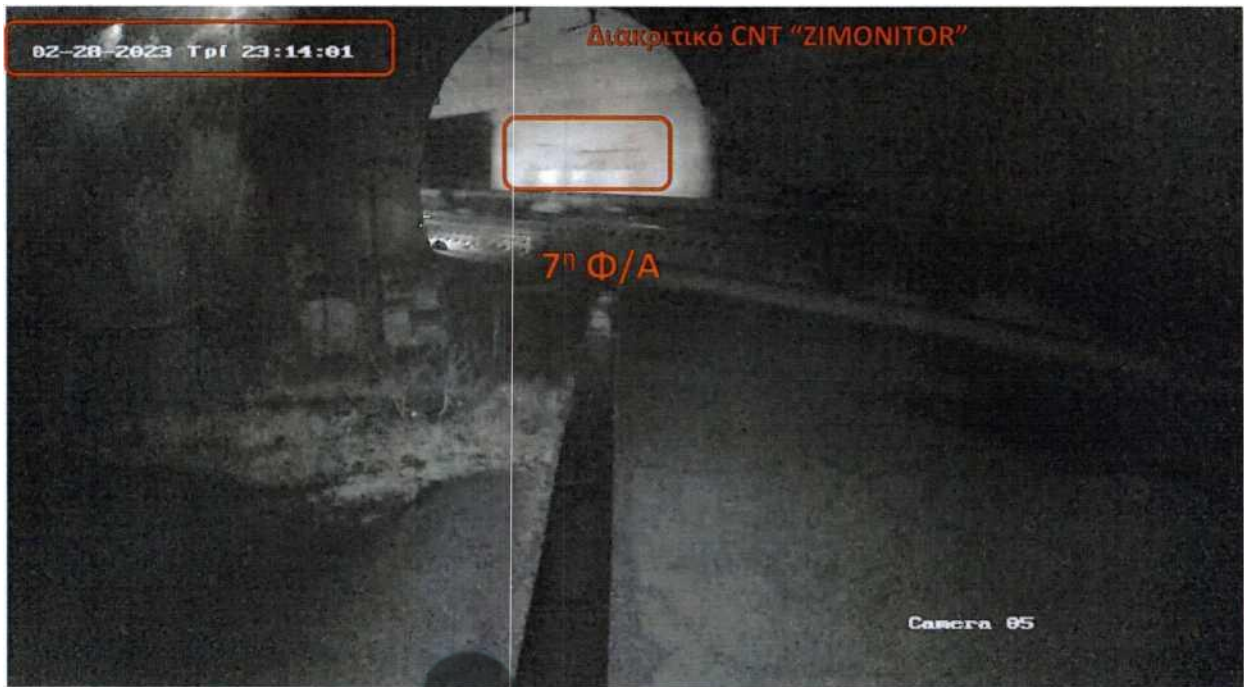
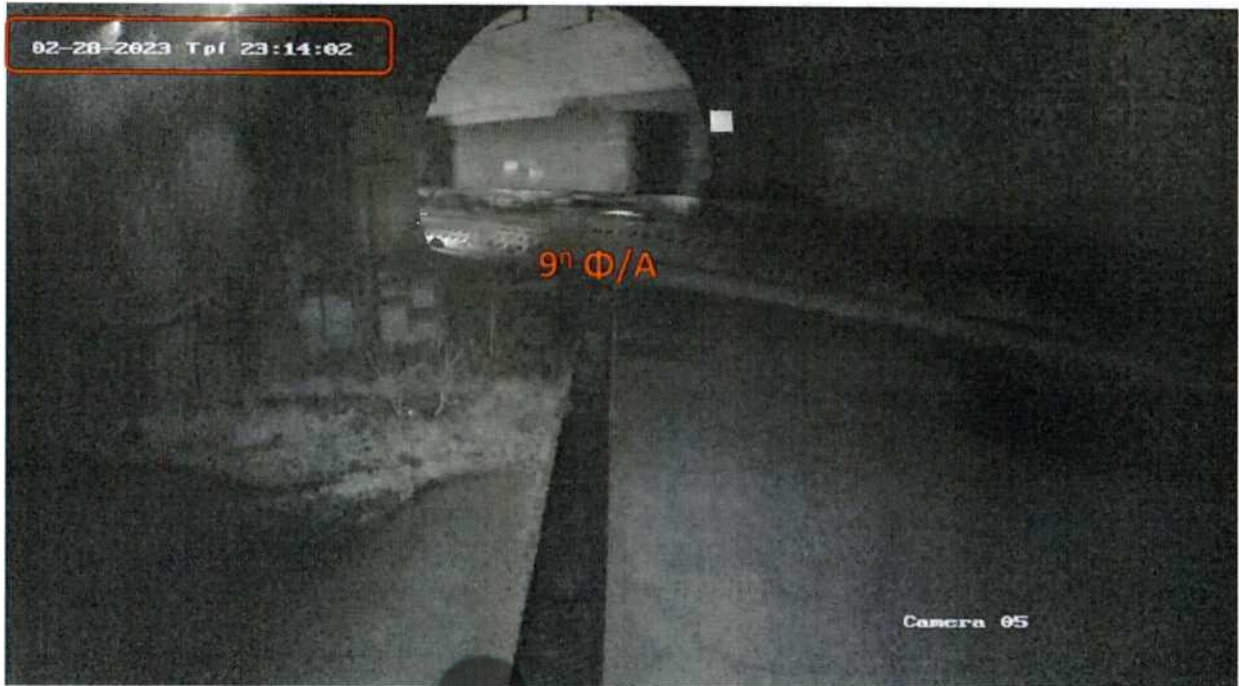
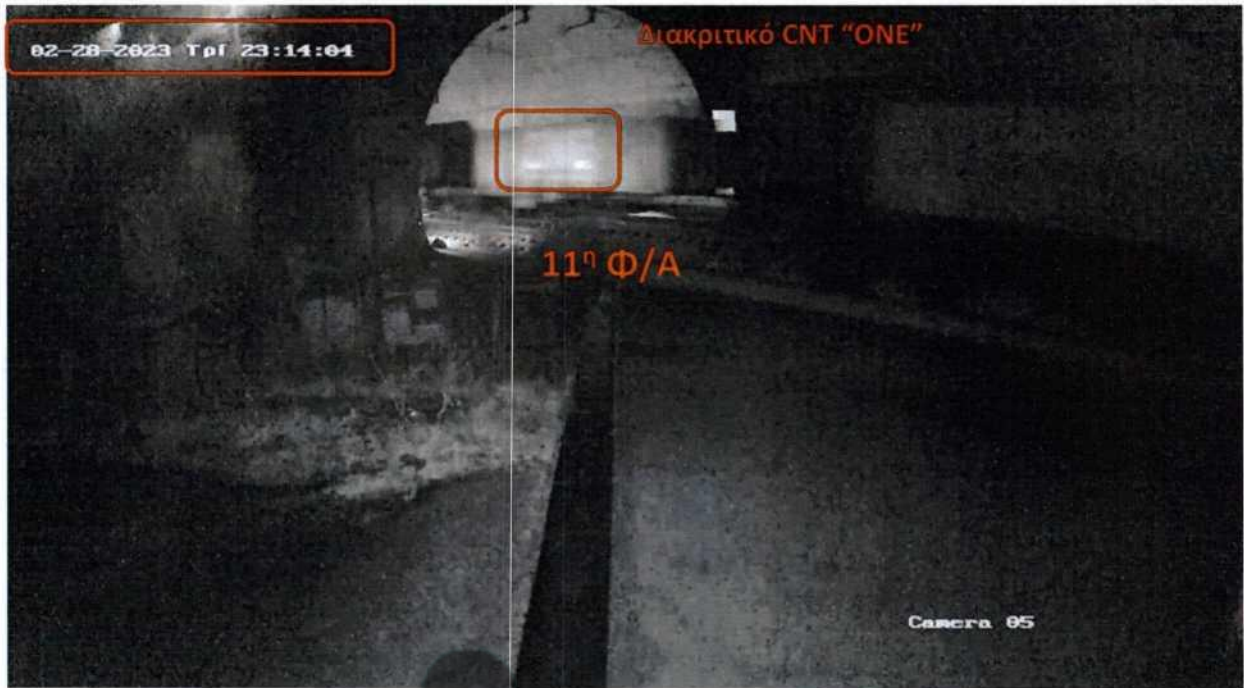
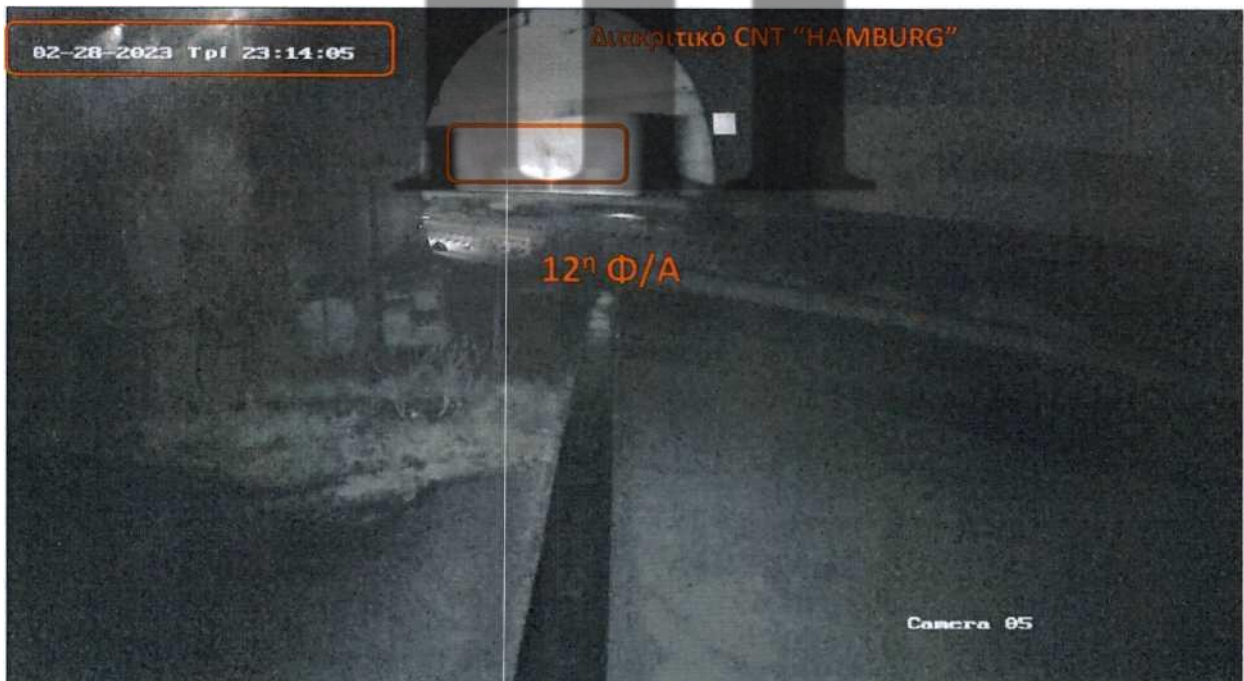
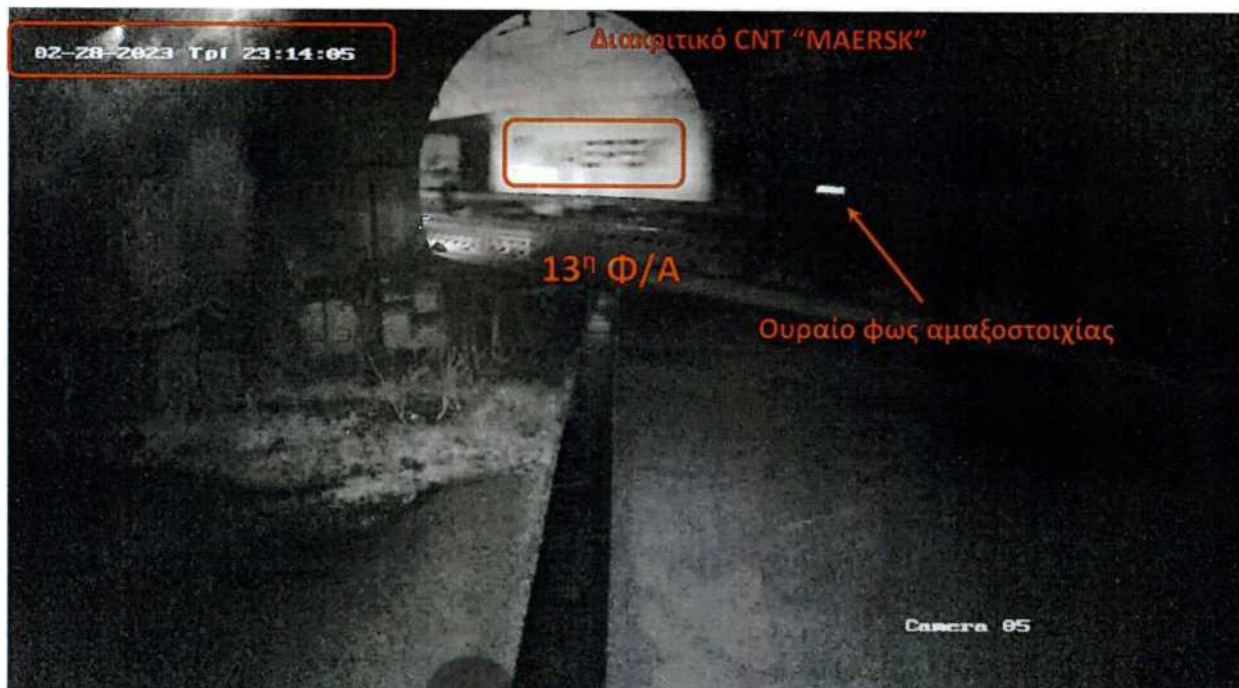
Από την **προβολή του 2^{ου} βίντεο** (είσοδος σήραγγας Τεμπών-Ραψάνη) κατ' αρχήν προέκυψε ότι η κάμερα βρίσκεται εκτός της σήραγγας στην βόρεια πλευρά (είσοδος προς Λάρισα) και παρουσιάζει τον συρμό να διέρχεται κινούμενος στην γραμμή καθόδου με κατεύθυνση προς Λάρισα. Η κάμερα

καταγραφής είναι συνδεδεμένη στο κανάλι 5 (Camera 5) του καταγραφικού και η ημερομηνία και η ώρα είναι αντίστοιχα 28-2-2023 και 23.13. Από την ανάλυση του 2^{ου} βίντεο προέκυψαν οι κάτωθι εικόνες:

1. Ο εμπορικός συρμός καί στα 2 βίντεο αποτελείται από **2 Η/Α, 3 Φ/Α** με λαμαρίνες και 10 Φ/Α με container, όπως ακριβώς και ο συρμός της **63503** εμπορικής αμαξοστοιχίας

4. Οι τρεις πρώτες φορτάμαξες που είναι έμφορτες με λαμαρίνες, έχουν τα πλαϊνά παραπέτα (κάθετοι δοκοί) κατεβασμένα, λόγω του μεγαλύτερου πλάτους των λαμαρινών από αυτό των φορταμαξών και έχουν μόνο τα εμπρόσθια και τα οπίσθια παραπέτα ανασηκωμένα. Αντίθετα, στις υπόλοιπες 10 φορτάμαξες που είναι έμφορτες με container, τα πλαϊνά παραπέτα είναι ανασηκωμένα.

5. Σε καμιά από τις φορτάμαξες τόσο αυτές που είναι έμφορτες με λαμαρίνες όσο και σε αυτές που είναι έμφορτες με container, δεν φαίνεται να είναι τοποθετημένα άλλα δοχεία ή βυτία, πέραν του επίσημου φορτίου που είναι οι λαμαρίνες και τα container.
